绍兴市柯桥区马鞍街道浙江天圣化纤有限公司“2·26”一般机械伤害事故调查报告

2022年2月26日23时40分许，位于绍兴市柯桥区马鞍街道的浙江天圣化纤有限公司二分厂纺丝二车间1楼发生一起机械伤害事故，造成1人死亡。

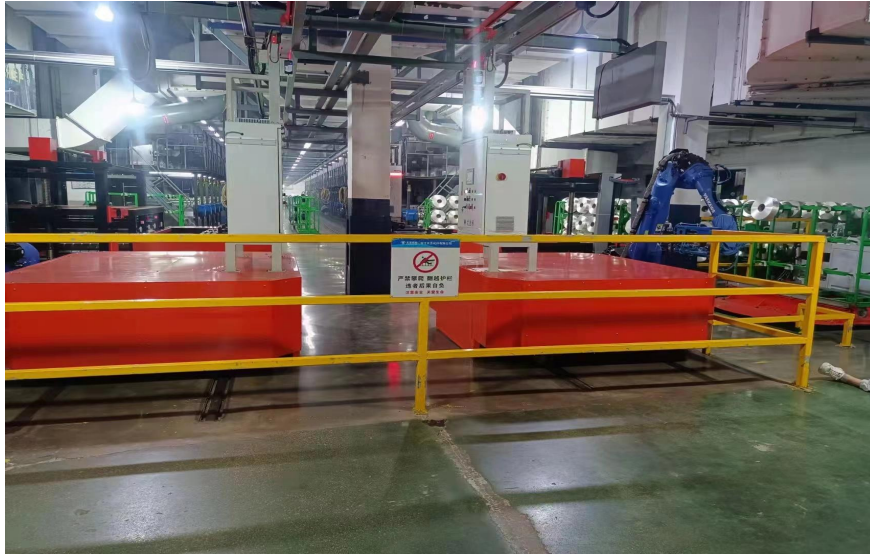
图 2 事发落丝机区域

经勘查, 现场位于天圣化纤二分厂纺丝二车间 1 楼 F56 线旁落丝机附近, 落丝机区域周围由黄色护栏围住, 贴有“严禁攀爬、翻阅护栏, 违者后果自负”字样的警示标志。落丝机已处于停机状态, 在落丝机附近的纤丝饼上留有血迹, 血迹呈滴状掉落于地上。在黄色护栏外躺有一男子, 该男子上身被黑色外套盖住, 下身穿浅色长裤, 白色球鞋, 经医护人员先期抢救发现已死亡。翻开黑色外套, 见该男子上身穿蓝色短袖, 左右手臂印有纹身, 脖子左移侧歪, 面部脸色发紫, 口鼻有血。勘查情况见图 2、图 3、图 4。

陈应金作为卷绕工未熟练掌握本岗位安全操作技能，安全意识淡薄，风险认知不足。在自动落丝机发生卡丝故障的情况下，陈应金越过护栏违规进入自动落丝机运行区域处理卡丝，后被自动落丝机机械臂卡主其身体导致呼吸困难死亡。
