绍兴市柯桥区马鞍街道浙江天圣化纤有限公司“2·26”一般机械伤害事故调查报告

2022年2月26日23时40分许,位于绍兴市柯桥区马鞍街道的浙江天圣化纤有限公司二分厂纺丝二车间1楼发生一起机械伤害事故,造成1人死亡。

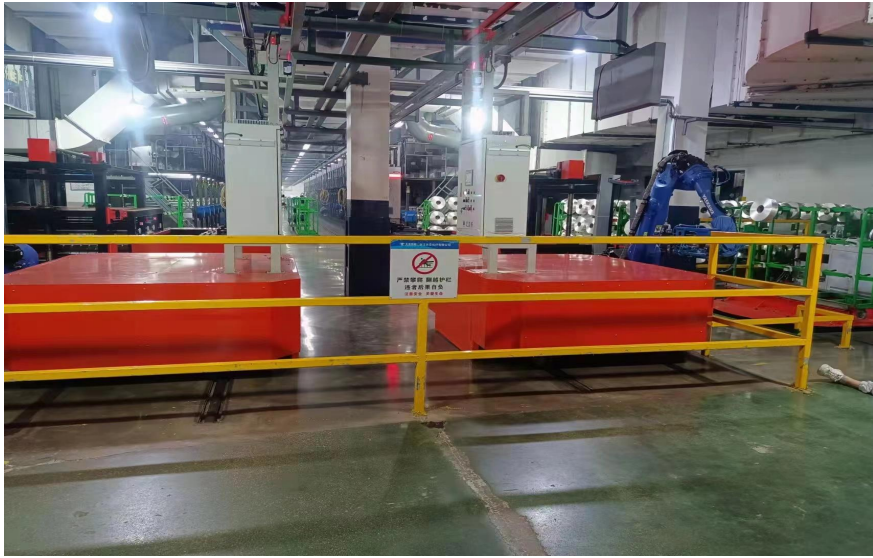
图 2 事发落丝机区域

经勘查，现场位于天圣化纤二分厂纺丝二车间1楼F56线旁落丝机附近，落丝机区域周围由黄色护栏围住，贴有“严禁攀爬、翻阅护栏，违者后果自负”字样的警示标志。落丝机已处于停机状态，在落丝机附近的纤丝饼上留有血迹，血迹呈滴状掉落于地上。在黄色护栏外躺有一男子，该男子上身被黑色外套盖住，下身穿浅色长裤，白色球鞋，经医护人员先期抢救发现已死亡。翻开黑色外套，见该男子上身穿蓝色短袖，左右手臂印有纹身，脖子左移侧歪，面部脸色发紫，口鼻有血。勘查情况见图2、图3、图4。

陈应金作为卷绕工未熟练掌握本岗位安全操作技能，安全意识淡薄，风险认知不足。在自动落丝机发生卡丝故障的情况下，陈应金越过护栏违规进入自动落丝机运行区域处理卡丝，后被自动落丝机机械臂卡主其身体导致呼吸困难死亡。
