# 绍兴市柯桥区绍兴维尔利餐厨废弃物再生利用有限公司“3·9”一般机械伤害事故调查报告

2022年3月9日11时50分许，位于绍兴市柯桥区马鞍街道绍兴维尔利餐厨废弃物再生利用有限公司发生一起机械伤害事故，造成1人死亡。

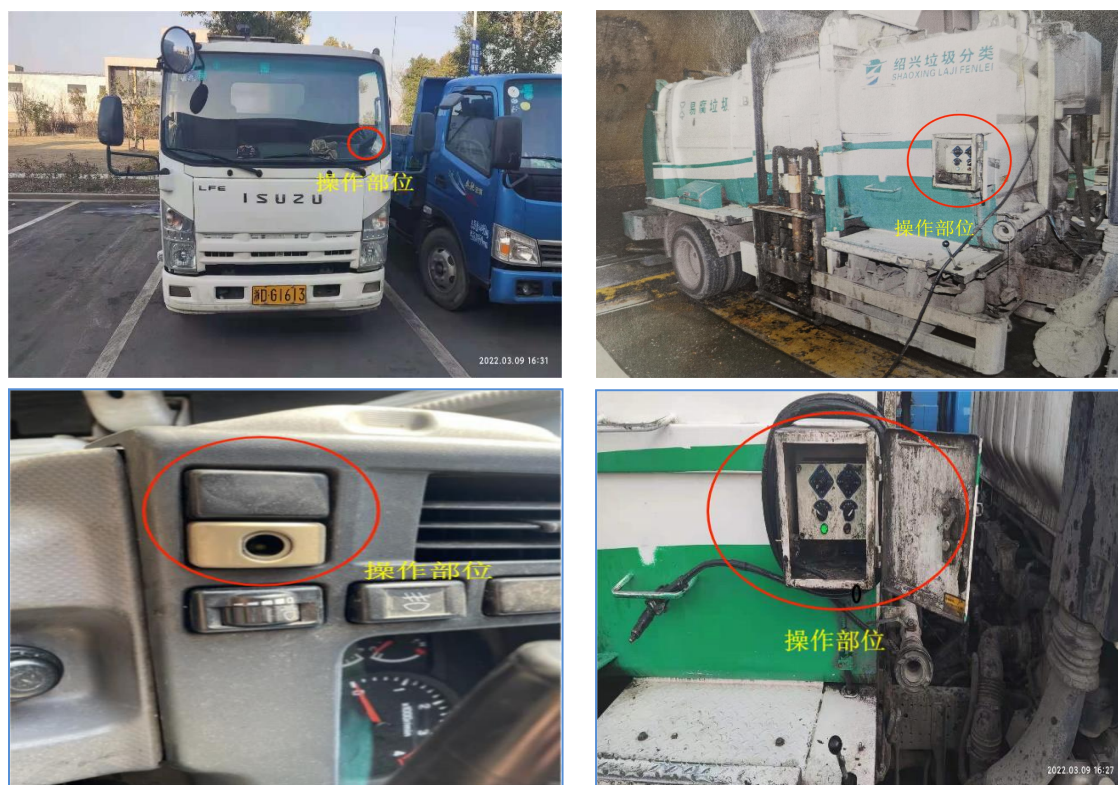
组图2 海德牌餐厨收运车卸料作业驾驶室内和室外操作装置

2019年3月，核定载人数3人，核定载质量4吨，事发时未载货，使用性质为非营运，车辆有交强险（有效期至2022年03月13日）、商业险（有效期至2022年03月13日）。海德牌餐厨收运车卸料作业设有两处操作装置，设有两处操作装置，一处设置于驾驶室内左侧，一处设置于车辆室外右侧中间（见组图2），室内操作装置为室外操作装置取力开关，开关打开后，室外操作装置方可打开工作电源开关，进行车辆后尾门打开闭合、箱体内工作推板推出收回的操作。

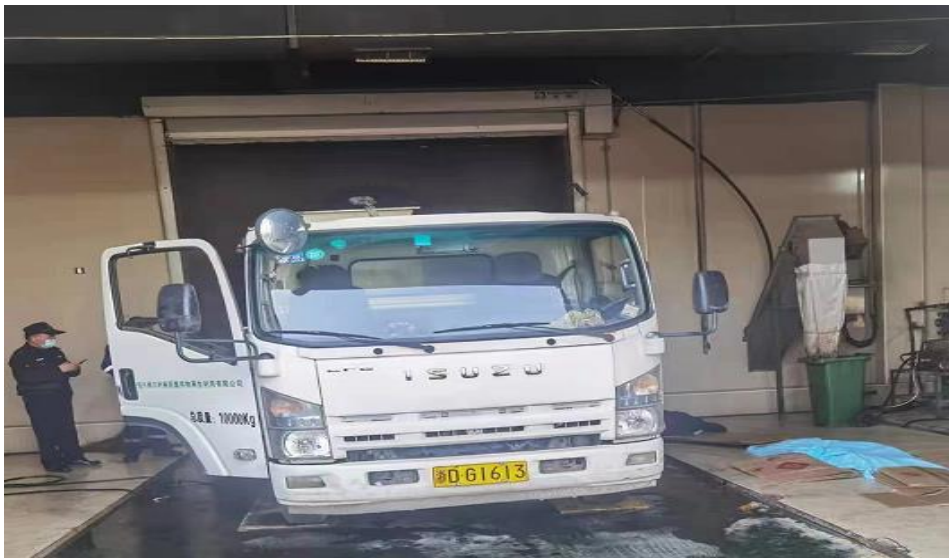
图 3 餐厨垃圾卸料大厅左侧卸料口现场图

通过现场勘察，事故发生地点位于绍兴维尔利餐厨废弃物再生利用有限公司餐厨垃圾卸料大厅左侧卸料口，卸料大厅主要用于餐厨车倾倒餐厨垃圾使用。地面安装长 3 米、宽 0.5 米黄色铁板，同一时间可供一辆车辆停靠作业（见图 3）。事故车辆停靠后，车辆尾部贴近卸料口，室外操作部位位于车辆右侧中间，事发地点位于车辆左侧后方。餐厨收运车左侧箱体后部与后尾门连接处有大量血迹，左侧车旁躺有一男子，该男子上身被蓝色外套盖住，下身穿蓝色长裤，黑色皮鞋，经医护人员先期抢救发现已死亡。翻开蓝色外套，见该男子上身穿蓝色工作服，头部头盖骨已破碎，经诊断发现已断气（见图 4、图 5）。

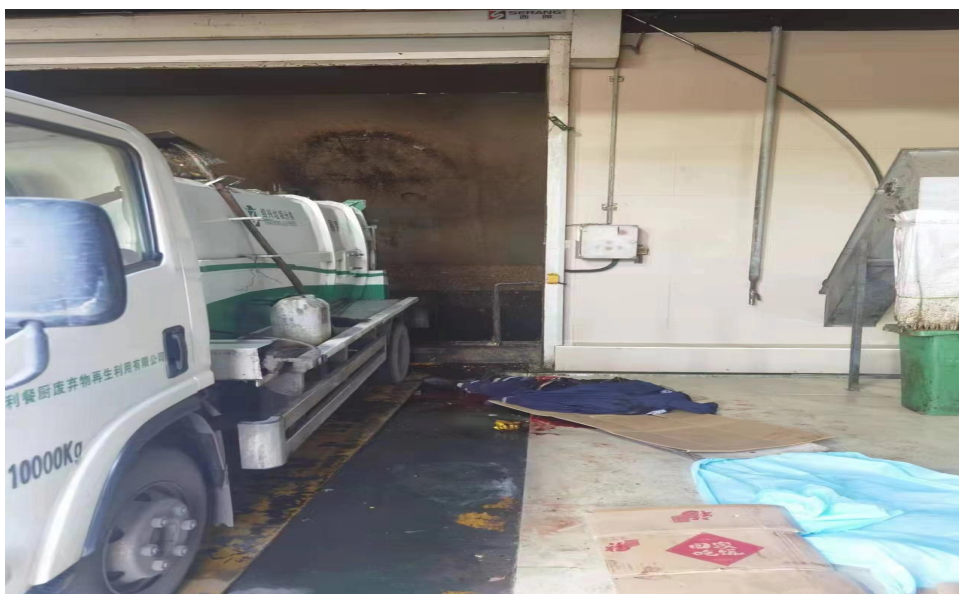
图 4 事发卸料口现场图

罗雅康违反公司规定，在餐厨收运车后卸料门关闭时，违规将头部探入密封式垃圾箱体内，其脑部受箱门挤压导致死亡是事故发生的直接原因。

(2) 卸料区域安全防护措施不到位，表现在：①餐厨车后卸料门关闭时未设置声光报警器；②车辆后卸料门关闭速度过快；③卸料口未设置反光镜，造成员工在关闭后卸料门时，未能发现人员靠近车辆。

（一）深刻吸取教训，严格落实责任。事故发生单位绍兴维尔利餐厨废弃物再生利用有限公司要深刻汲取此次事故教训，严格落实安全生产主体责任，要开展有针对性的安全教育培训，杜绝作业人员的“三违”现象，不断提高从业人员的安全意识和自我防范意识，对收运卸料过程重新开展风险源辨识和安全评估，落实隐患“一患一档”台账。同时在作业现场加装反光观察镜，设备动作声光报警器，后卸料门液压阀组更换成可调比例阀组，调节液压油流速，延缓后卸料门关闭时间，增加配置从业人员个人安全防护用品和应急设备。
