绍兴市柯桥区绍兴维尔利餐厨废弃物再生 利用有限公司“3·9”一般机械伤害 事故调查报告

2022年3月9日11时50分许，位于绍兴市柯桥区马鞍街道绍兴维尔利餐厨废弃物再生利用有限公司发生一起机械伤害事故，造成1人死亡。

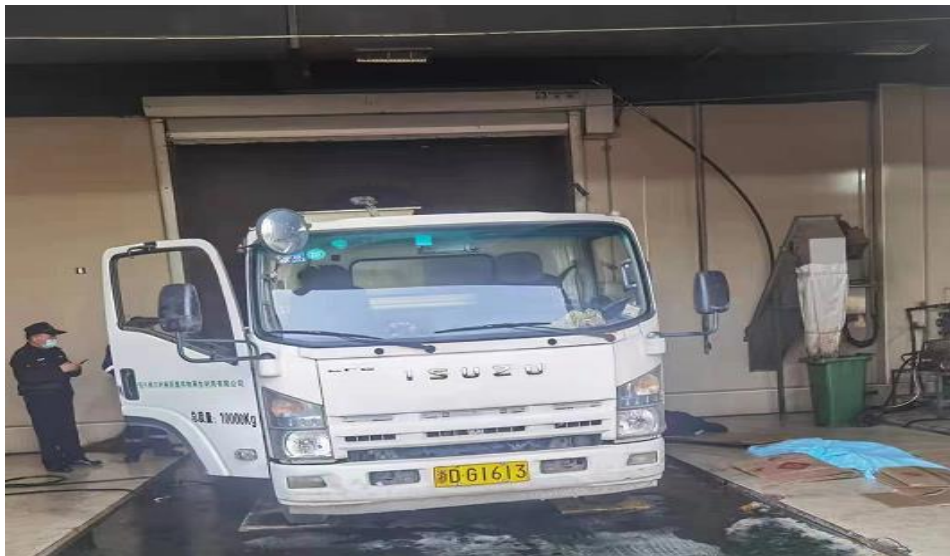
图 3 餐厨垃圾卸料大厅左侧卸料口现场图

通过现场勘察，事故发生地点位于绍兴维尔利餐厨废弃物再生利用有限公司餐厨垃圾卸料大厅左侧卸料口，卸料大厅主要用于餐厨车倾倒餐厨垃圾使用。地面安装长 3 米、宽 0.5 米黄色铁板，同一时间可供一辆车辆停靠作业（见图 3）。事故车辆停靠后，车辆尾部贴近卸料口，室外操作部位位于车辆右侧中间，事发地点位于车辆左侧后方。餐厨收运车左侧箱体后部与后尾门连接处有大量血迹，左侧车旁躺有一男子，该男子上身被蓝色外套盖住，下身穿蓝色长裤，黑色皮鞋，经医护人员先期抢救发现已死亡。翻开蓝色外套，见该男子上身穿蓝色工作服，头部头盖骨已破碎，经诊断发现已断气（见图 4、图 5）。

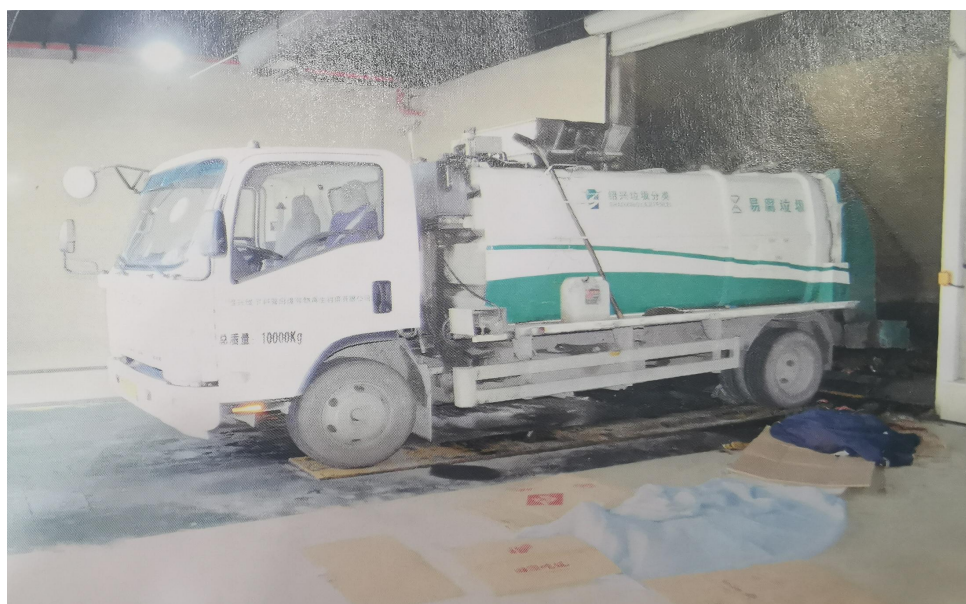
罗雅康违反公司规定，在餐厨收运车后卸料门关闭时，违规将头部探入密封式垃圾箱体内，其脑部受箱门挤压导致死亡是事故发生的直接原因。

(2) 卸料区域安全防护措施不到位，表现在：①餐厨车后卸料门关闭时未设置声光报警器；②车辆后卸料门关闭速度过快；③卸料口未设置反光镜，造成员工在关闭后卸料门时，未能发现人员靠近车辆。

（一）深刻吸取教训，严格落实责任。事故发生单位绍兴维尔利餐厨废弃物再生利用有限公司要深刻汲取此次事故教训，严格落实安全生产主体责任，要开展有针对性的安全教育培训，杜绝作业人员的“三违”现象，不断提高从业人员的安全意识和自我防范意识，对收运卸料过程重新开展风险源辨识和安全评估，落实隐患“一患一档”台账。同时在作业现场加装反光观察镜，设备动作声光报警器，后卸料门液压阀组更换成可调比例阀组，调节液压油流速，延缓后卸料门关闭时间，增加配置从业人员个人安全防护用品和应急设备。
